Karta dokumentacyjna osuwiska wraz z opinią

-		-						
								J	P - 3

1. Miejscowość: Grabowa	2. Gmina: Łazy	3. Powiat: zawierciański	4. Województwo: śląskie
5. Mapa topograficzna 1:10 000 : M-34-51-D-d-2		6. Arkusz SMGP 1:50 000: Zawiercie (912)	7. Współrzędne geograficzne: 19° 27' 44,4'' E 50° 23' 24,1'' N
8. Kraina geograficzna: Wyżyna Krakowsko-Częstochowska	9. Jednostka tektoniczna: Monoklina śląsko-krakowska	10. Zlewnia: Centuria	11. Inne dane lokalizacyjne Ul. Strażacka 19

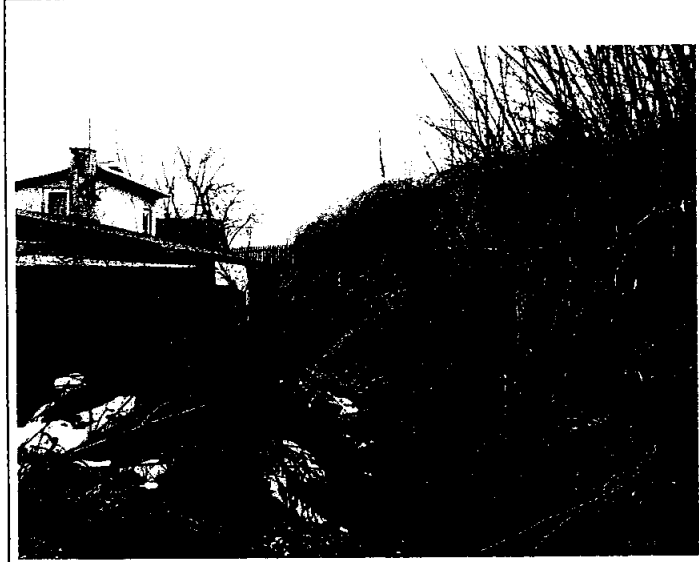
Fot.1. Skarpa główna (widok z ul. Strażackiej w kierunku SW)

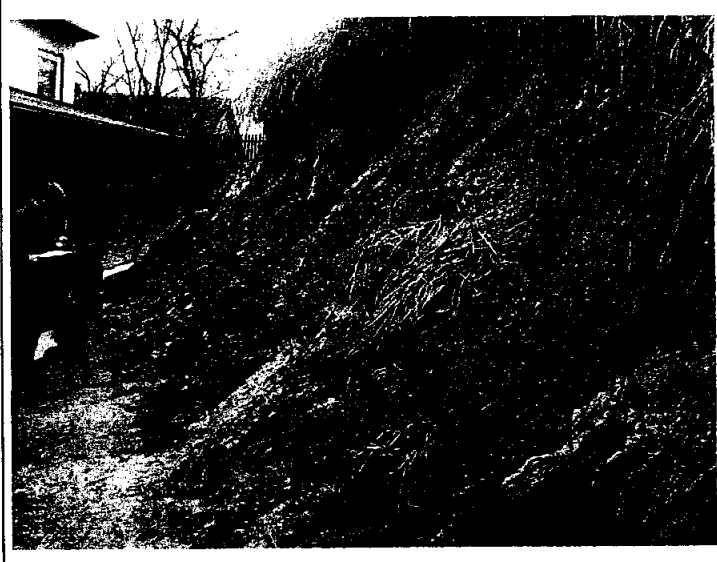
Fot.2. Skarpa główna (widok w kierunku SW)

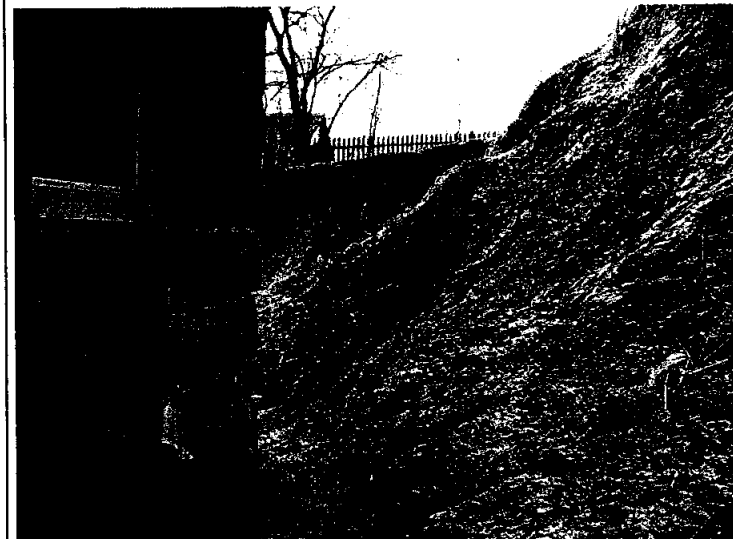
Fot. 4. Skarpa główna (widok w kierunku SW)
