Państwowy Instytut Geologiczny Państwowy Instytut Badawczy

**RAPORT Z MONITORINGU OBSERWACYJNEGO –
WIZJI LOKALNEJ MAJĄCEJ NA CELU OBSERWACJĘ
I KONTROLĘ OSUWISKA POŁOŻONEGO W:
GRABOWEJ, GM. ŁAZY, POWIAT ZAWIERCIAŃSKI O POW. 0,02 ha
oraz
WYSOKIEJ, GM. ŁAZY, POWIAT ZAWIERCIAŃSKI O POW. 0,76 ha.**

Grudzień 2015 r.

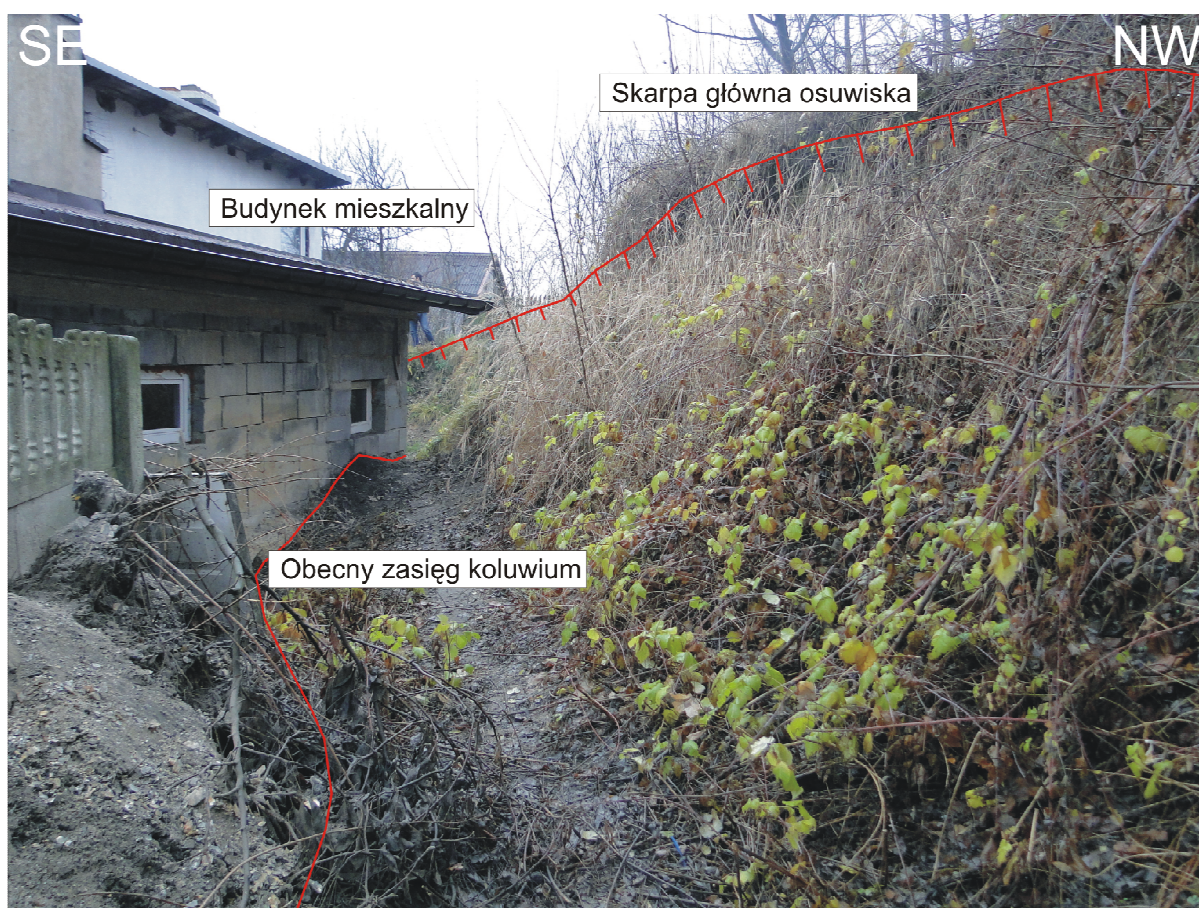
Wizja terenowa, która odbyła się w związku wykonaniem niniejszego zadania polegała na wywiadzie z właścicielką posesji przy ul. Strażackiej 19 oraz na oględzinach stanu osuwiska. Obecny 2015 rok charakteryzował się znacznie mniejszą intensywnością opadów w stosunku do lat ubiegłych co miało znaczący wpływ na stabilność koluwium i skarpy osuwiska. W trakcie przeprowadzonej obserwacji nie stwierdzono istotnych zmian w obrębie koluwium, którego morfologia nie zmieniła się w stosunku do 2014 roku. Podobnie nie stwierdzono nowych osunięć przy skarpie osuwiska. Wobec tego nie zaistniała konieczność aktualizacji karty dokumentacyjnej osuwiska. Należy jednak zaznaczyć, że jego aktywność ujawni się wraz z intensyfikacją niekorzystnych warunków atmosferycznych. Osuwisko zagraża istniejącemu u podnóża skarpy budynkowi i wymaga obserwacji oraz dalszych prac zabezpieczających. Obecny stan osuwiska dokumentują znajdujące się poniżej fotografie.

Fot.1. Osuwisko JP3 (ID18976) w Grabowej. Obecny stan (grudzień 2015) osuwiska za posesją przy ulicy Strażackiej 19.

Na powstanie i aktywność obserwowanych osuwisk wpływ miały dynamika i ilość opadów atmosferycznych. Jednak w 2015 roku ich intensywność była znacznie mniejsza niż w latach ubiegłych. Miało to znaczący wpływ na stabilność koluwiów i skarp osuwisk. W latach następnych, szczególnie zaleca się dalsze obserwacje osuwiska JP3 (ID 18976) w Grabowej, które powinny być prowadzone po roztopach i intensywnych opadach do czasu jego zabezpieczenia.

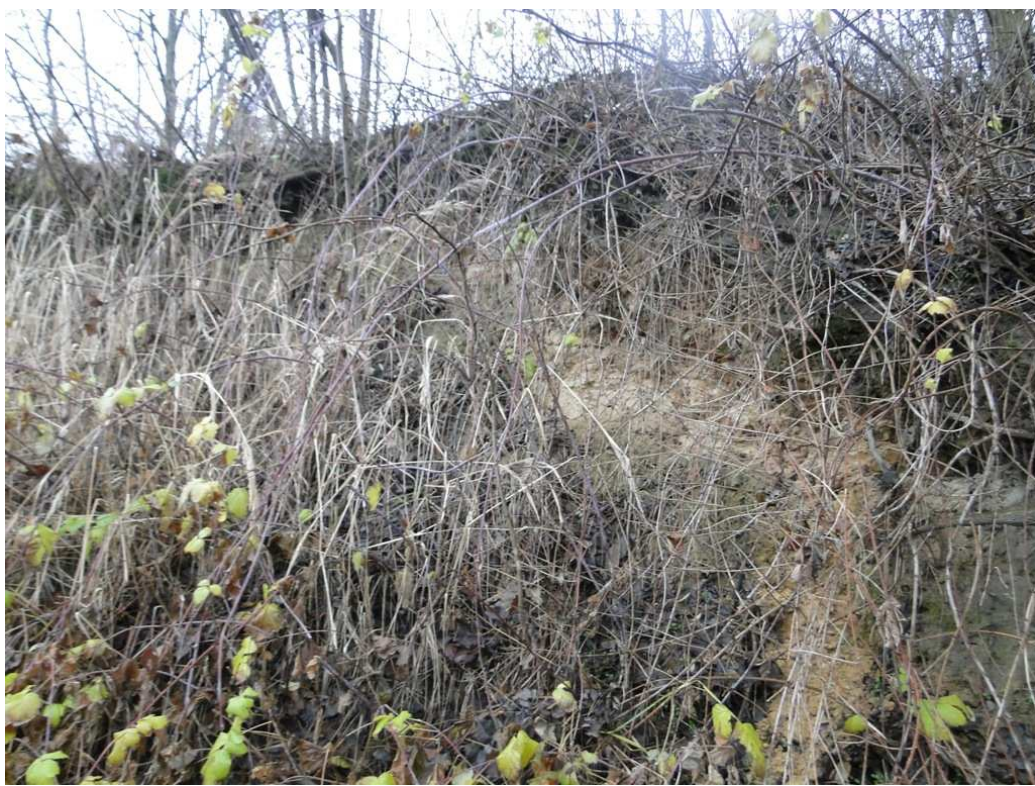
Fot.3. Osuwisko JP3 (ID18976) w Grabowej. Odślonienie luźnych utworów czwartorzędowych w skarpie głównej osuwiska..

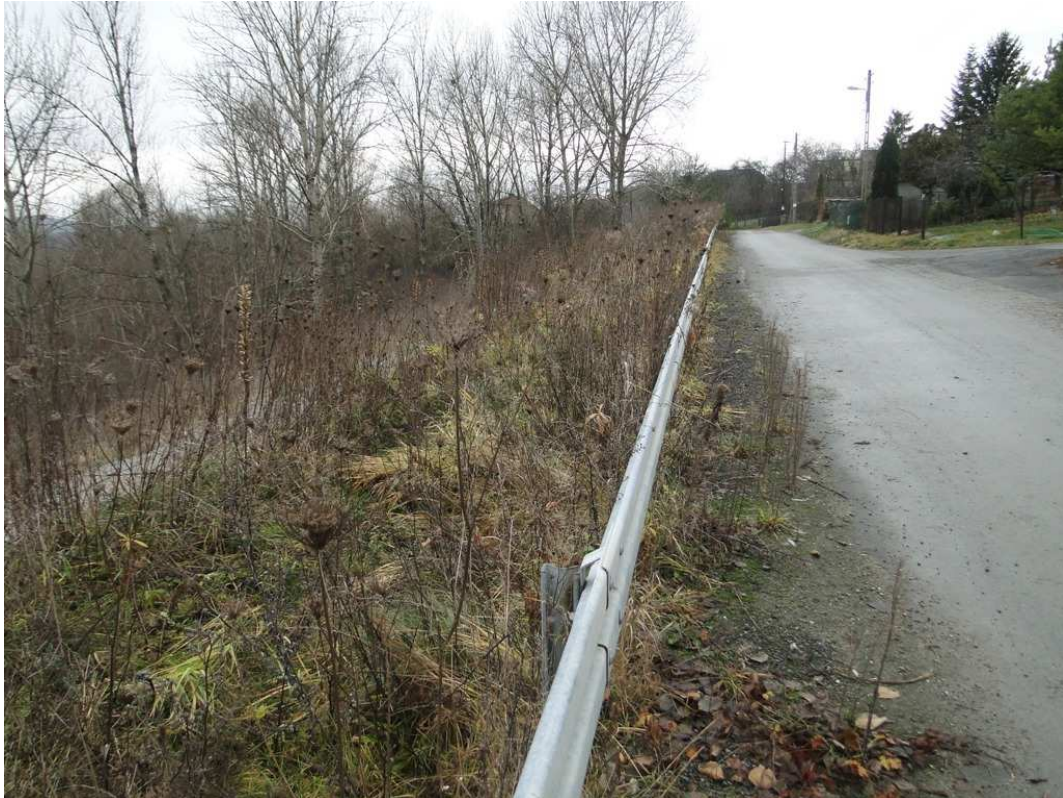
Przeprowadzone w wyniku realizacji niniejszego zadania obserwacje terenowe nie wykazały zmian w obrębie osuwiska w stosunku do stanu z 2014 roku i tym samym nie było konieczności aktualizacji karty dokumentacyjnej osuwiska. Ze względu na wykonane zabezpieczenie osuwiska, na podstawie monitoringu obserwacyjnego utrudnione jest stwierdzenie aktywności jego koluwium. Obecny stan osuwiska dokumentują zamieszczone poniżej fotografie.

Fot. 4. Osuwisko JK8 w Wysokiej. Widok na strefę zabezpieczonej skarpy głównej. Widok w kierunku zachodnim.

Osuwisko nr JK8 (ID 18975) w Wysokiej jest zabezpieczone, z tego względu nie wymaga one częstych obserwacji. W celu lepszej kontroli aktywności tego osuwiska można zastosować monitoring geodezyjny. Proponuje się wykonywanie pomiaru za pomocą odbiornika GNSS Trimble R8, metodą statyczną RTK (ang. *Real-Time Kinematic*) w oparciu o stacje referencyjne GNSS (ang. Global Navigation Satellite System) systemu ASG-EUPOS. Zastosowanie tego typu monitoringu umożliwi obliczenie ewentualnych przemieszczeń poziomych (ΔD) i pionowych (ΔH) w metrach pomiędzy pomiarami.

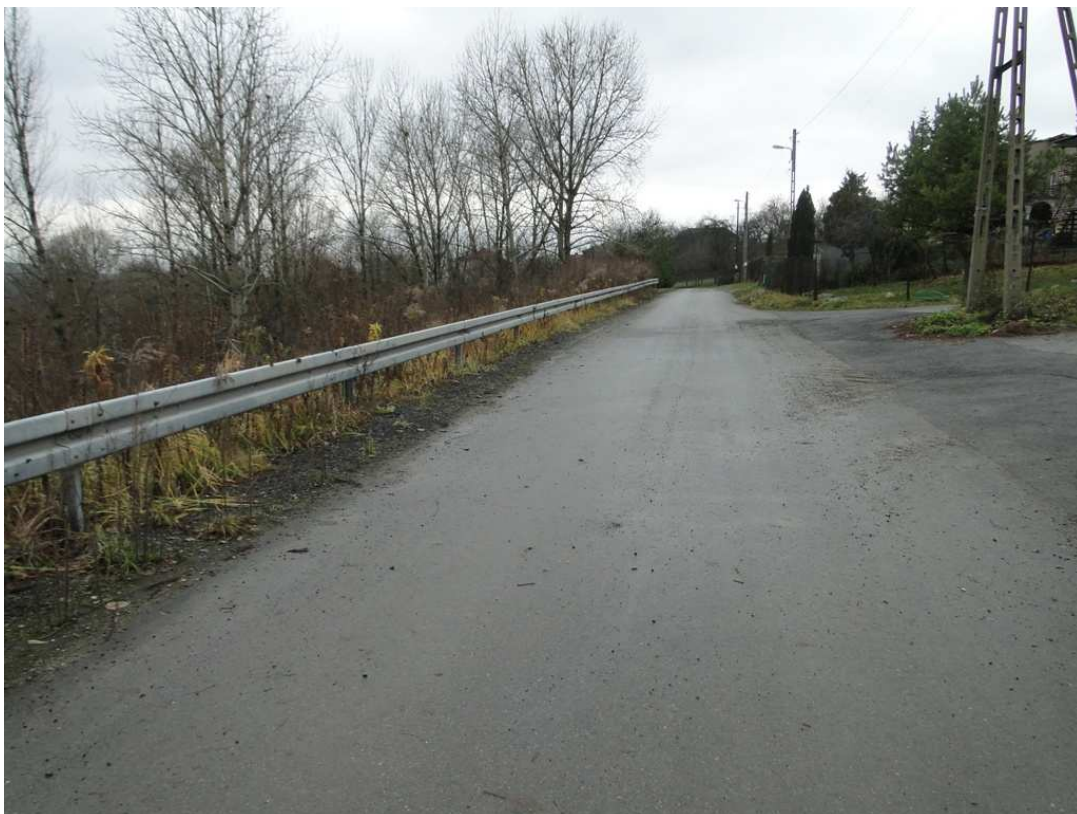
Fot. 5. Stan nawierzchni ulicy Szerokiej powyżej skarpy głównej osuwiska JK8 (ID 18975) w Wysokiej w grudniu 2015 r. Widok w kierunku zachodnim.
